# 旧街道における町屋の変化と町並みに関する研究

—栃木県宇都宮市清住町通り旧日光街道を対象として—

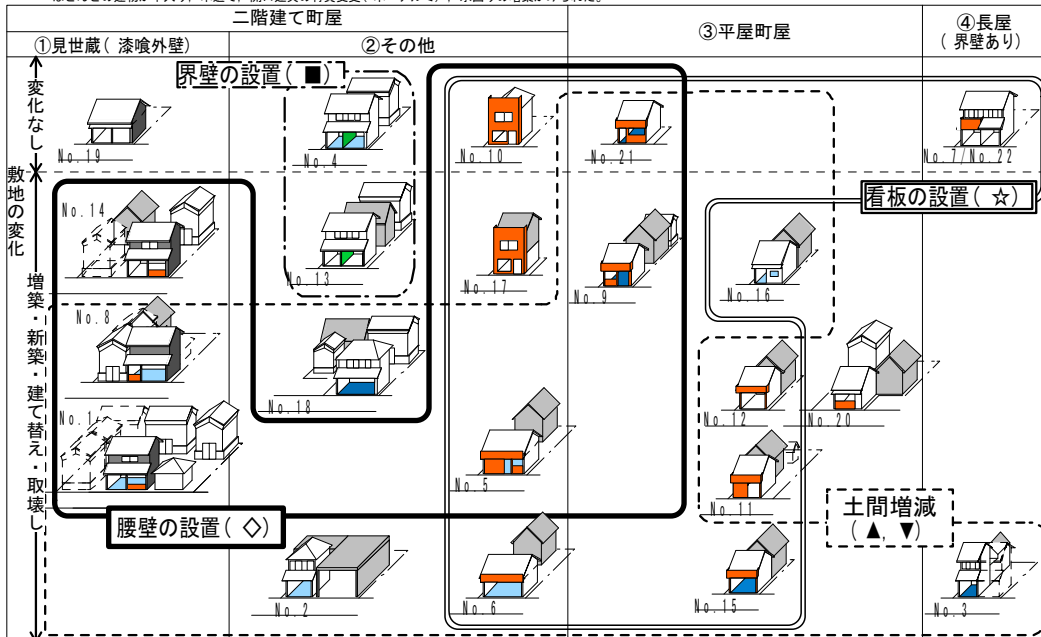
図5 町屋の構成と変化

通り全体の町屋の変化をみると、敷地内の建物の更新が約7割(16/22)を占めており、使われなくなった蔵や小屋を取り壊して駐車場にしたもの、中庭に住戸を建設したものがみられた。また土間などの建物内部の改修も同様に過半数を占めており、二階建てでは土間の拡張が多く、平屋建てでは土間に増床したものが多かった。立面の改修に関しては平屋や、軒高が低く通りに面する二階開口を持たないものに看板が設置される傾向がみられた。

これらの傾向をふまえて、町屋の変化を整理した。まず、3章で述べた漆喰仕上の外壁を持つ見世蔵では、床を撤去して土間を拡張したものがみられた(No. 1, 8)。建設当時は床と土間の一体的な利用が難しかったため、改修で土間を広げ一体的な利用を可能にしたと考えられる。このように内部空間は改修によって大幅に変更されている一方で、通り側の立面は一階開口の一部に腰壁を設ける程度で、漆喰仕上の外壁が残るなど、建設当時の形状を保っていた。また敷地が広く複数の蔵の一部を取り壊し、駐車場にしたものや新たに住戸を建てたものがあつた(No. 1, 8, 14)。次にその他の二階建て町屋では、通り側の二階に開口がないものは庇と屋根の間に看板を設置していた(No. 5, 6, 10, 17)。また一階内部に界壁のような内壁を設け、長屋化しているものがみられた(No. 4, 13)。平屋の町屋では、下屋庇を持つ2棟以外はすべて看板を取り付けていた(No. 9, 11, 12, 15, 21)。内部は土間に床を増床したものがみられ、その多くが腰壁を立ち上げていた。これは土

間を部屋として連続させるために床を張り、部屋のプライバシーを確保するために腰壁を設けたものであった。また平屋の町屋だけでは居住空間が足りず、増築したものが見られた。最後に、内部が界壁によって二分された長屋では、屋根以外の部分をそれぞれ別に増改築していた。また二軒長屋のうち一軒を取り壊す改修が見られた (No. 7)。

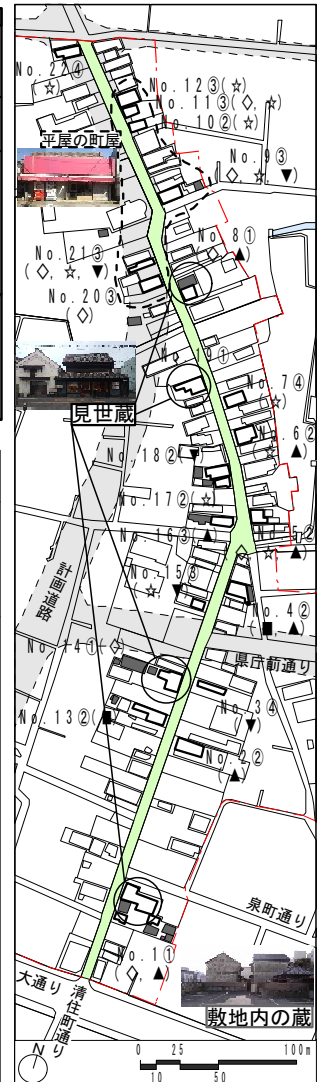
図6 清住町通りの町並み

**4.2. 清住町通りの町並み** 前節で整理した町屋の変化から、清住町通りの町並みの特徴を明らかにする (図6)。まず建設当時の外観を残す見世蔵を有する敷地が、点在している。これらは、清住町通りが歩行者中心の通りになった際の拠点となりうるものが考えられる。また、通りの北部には平屋の町屋が多く、ほとんどが看板建築となっていた。これらは看板を外すことで古い町屋の外観が再生すると考えられる。さらに、敷地内に蔵を有するものが点在しているが、現在は使われなくなって取り壊された蔵もあるため、残っているものについては活用方法を検討する必要がある。
